匠ちゃん通信 vol.8

現在進行中!! 国道47号線沿い「K様邸住宅改修工事」

色麻町「H様邸住宅改修工事」

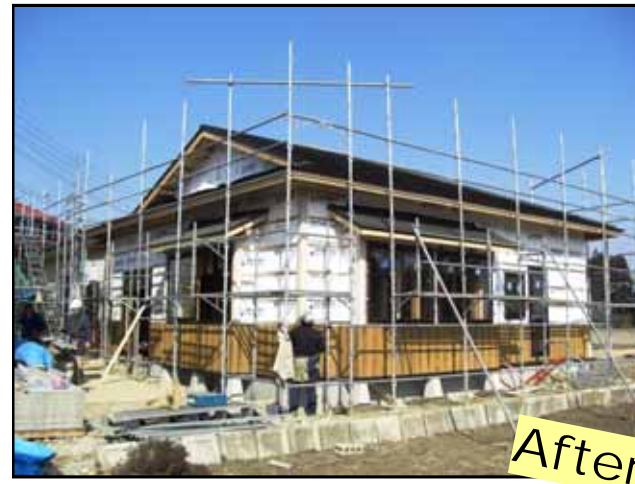
腰壁張り完了(3/18現在)

築47年の住宅のリフォーム工事が進行中です。東側の水回りを改築し続座敷部分は耐震補強を行います。6千人以上が亡くなった阪神大震災の教訓からはや13年。屋根に重い瓦を載せ、南側開口部が多く耐力的にバランスの悪い間取り、土台も腐朽が進み危険な住宅。これから将来家族が安心して暮らして行くため最小限の予算で最大限の「安心、快適」をめざしての工事中です。

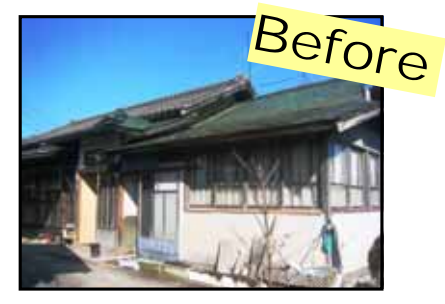
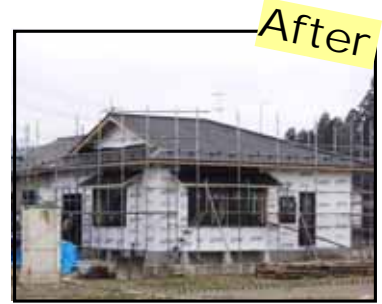
外壁下地の通気シート張り完了

いつ地震がきても被害を最小限におさえる為、まずは重いセメント瓦を撤去しました。工事中に地震がこないとも限らないですからね。

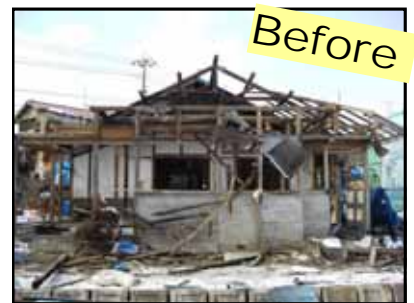
危険・寒い・古い水廻り

風呂とトイレ、土間、台所部分等は劣化したブロック積みの上に土台がのっけていて非常に危険でした。耐震補強も不可能な為、解体し基礎から造り直すことに…。この部分に2部屋、台所、洗面、トイレ、浴室などが新たに造られます。

床下がこんな状態にひどくなっているとは! 思いつてリフォームしようと思って良かった! お客様の一声。事前調査報告で説明はしていたのですが、現実を目の前にしてやはりショックだった様子。畳の下に隠れてなかなか気づかない床下の傷みこの状態で大地震がきたら本当に危険な状態でした。おや、土台の継手の下に基礎がない。何十年経過しても造った職人の技量と知識が建物にはきっちりあらわれるもの、若いスタッフにとって大いに勉強になるリフォームでもあります。

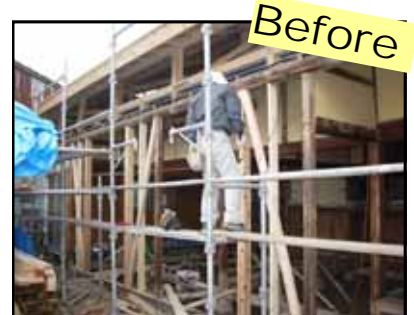
軸組み補強

腐った細い柱と間柱を入れ替え、筋交(斜めの木材)を新たに入れ耐力壁をバランス良く配置し金物で堅結していきます。いままで数多くの地震や台風などに耐えられたのが不思議なくらい弱っていました。軸組を補強した部分は基礎も鉄筋を組みコンクリートを増し打ち、新たな土台を敷きボルトで締めます。

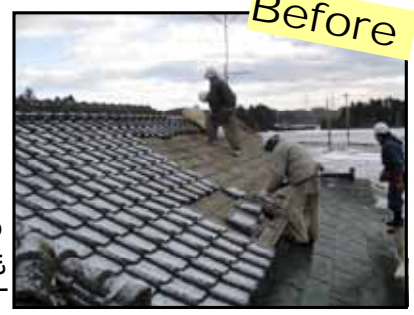
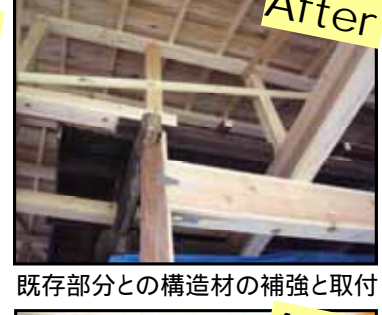
既存部分との構造材の補強と取付

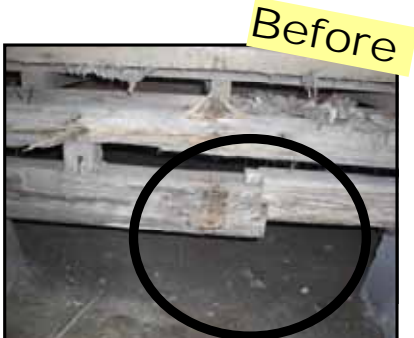
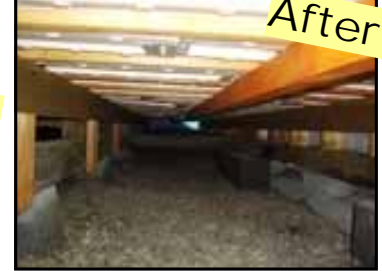
腐朽部分の土台を入れ替え、床下の防湿作業や防蟻剤塗布も完了

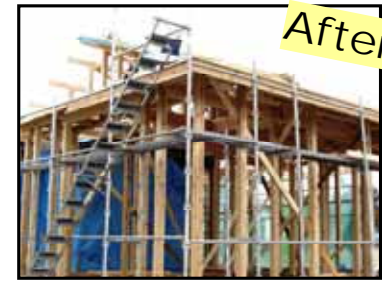
伝統の匠の知恵と技が活かされた工法で組み上げられる構造体

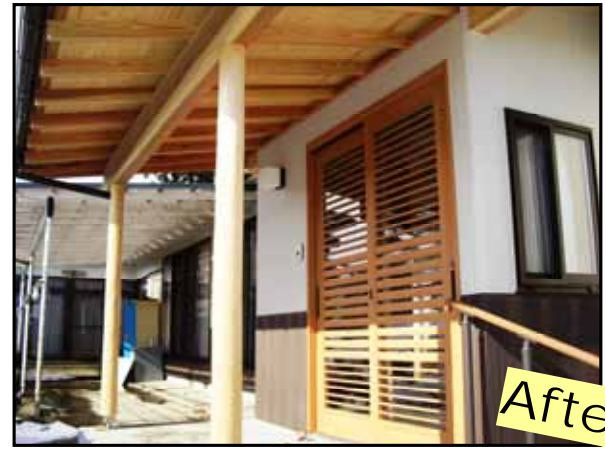
念願だった南入りの玄関に、玄関ポーチは深い庇と手摺りもつけて自慢の我が家の顔に大変身

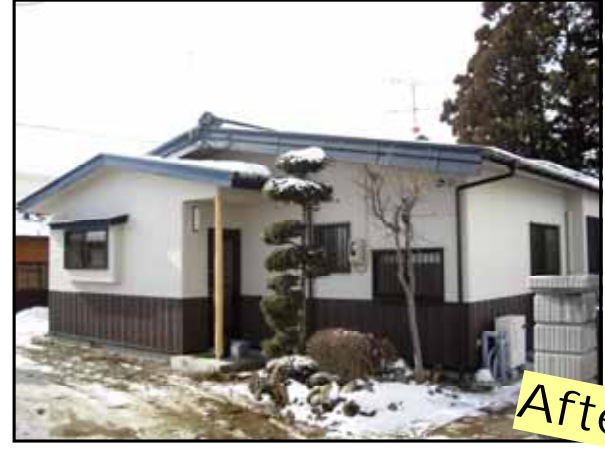
基礎から全面耐震補強外壁と断熱サッシの入替で暖かい家の誕生

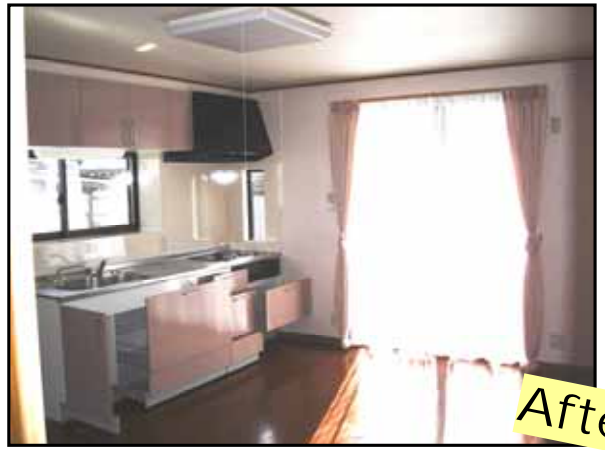
北側から東南角へ台所増築移設、終日、日差しが一杯の広々快適空間に大満足
